# Revista Brasileira de Geografia Física

## Avaliação das Propriedades Físicas do Solo nas Trilhas da Praia do Sono em Paraty - Rio de Janeiro - RJ

## Evaluation of trails using Soil Quality Indicators: Cairuçu Protection Area case study, Paraty Municipality - Rio de Janeiro State

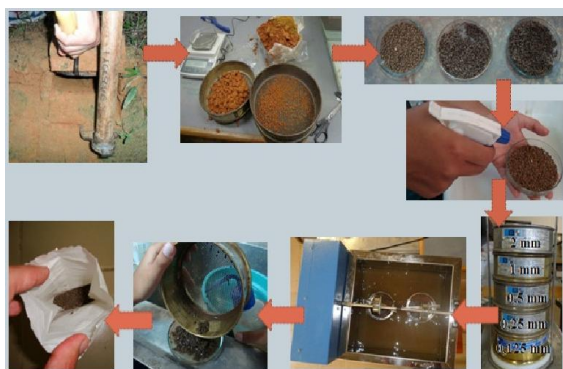
**Figura 2.** Procedimento para determinação da estabilidade de agregados em água. Fotos: L. A. Rangel, 2012.

Cada amostra foi umedecida lentamente e depois de passadas duas horas do início do umedecimento, as mesmas foram transferidas para o aparelho de Yoder, adaptado por Castro Filho (et. al. 1998) com peneiras de malhas de 2,0, 1,0, 0,5, 0,25 e 0,125 mm de abertura (Figura 2).

As amostras oscilaram durante 15 minutos, com aproximadamente 32 rotações por minuto (EMBRAPA, 1979). Após o término das oscilações, o conteúdo retido em cada uma das peneiras foi secado em estufa a 105° C durante 24 horas. Os valores obtidos nos peneiramentos foram usados para cálculo dos índices de estabilidade – equações modificadas de Kemper e Rosenau (1986):

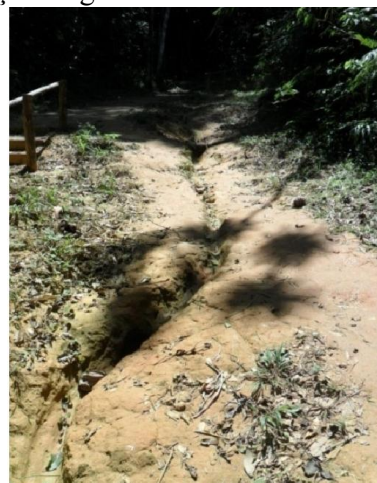
**Figura 3.** Formação de ravina ao lado de escada construída próxima ao primeiro ponto de coleta evidenciado concentração do escoamento de água na trilha. Foto: L. A. Rangel, 2012.

Na trilha Laranjeiras-Sono é possível observar diversas feições erosivas, como ravinas que evidenciam a concentração do escoamento de água. O primeiro ponto de coleta está localizado próximo a uma escada construída na trilha (Figura 3) as coordenadas do mesmo são 7419908N, 534949E. A trilha, neste ponto amostrado, possui aproximadamente 1,18 metros de área pisoteada.

Observou-se que a área de erosão em ravina encontra-se próxima a borda da mesma, quase em contato com o fragmento florestal do entorno, além disso, não havia presença de água na ravina.

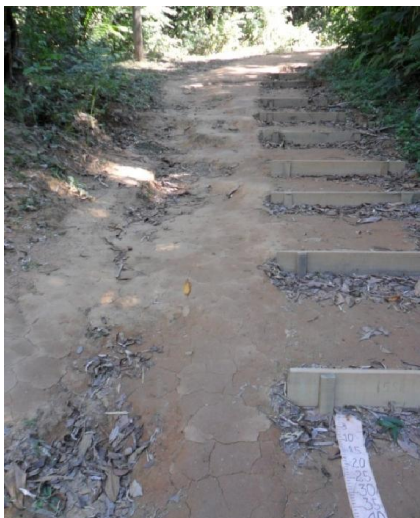
**Figura 4.** Formação de degraus e contenção de madeira formando uma escada. Segundo ponto de coleta. Foto: L. A. Rangel, 2012

Já o segundo ponto de coleta (7419908 N e 535338 E) está localizado em uma área onde há formação de degraus - que evidenciam processos erosivos e compactação do solo - e presença de ravinas (Figura 4). O limite da área pisoteada é de 2,68 metros.

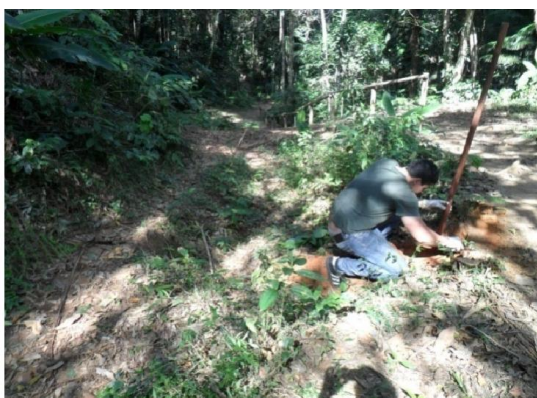
**Figura 5.** Terceiro ponto de coleta com escada de madeira ao fundo. Foto: L. A. Rangel, 2012.

O terceiro ponto está localizado próximo a uma escada de madeira (coordenadas 7419691N 536254E) e, possui 1,03 metros de limite da área pisoteada. Observa-se também a exposição de rochas, o que evidencia, mais uma vez processos erosivos.

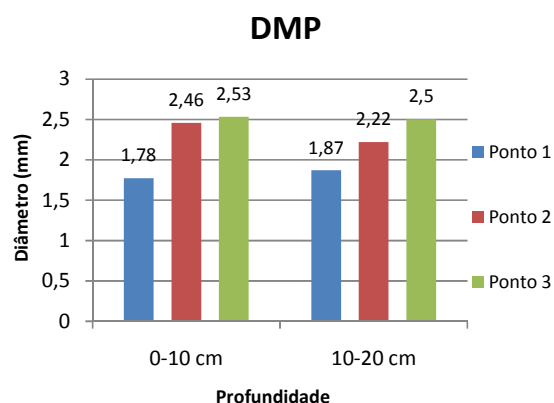
**Gráfico 1.** Diâmetro Médio Ponderado (DMP), medido em milímetros, dos pontos coletados nas duas profundidades amostradas na trilha Laranjeiras- Praia do Sono.

Com relação ao DMP observa-se que o ponto 1 apresenta os menores valores para Rangel, L. A. e Guerra, A. J. T.

as duas profundidades: 1,78 mm e 1,87 mm (0-10 cm e 10-20 cm, respectivamente). Os valores de DMP nas duas profundidades são relativamente baixos para o ponto 1, o que pode ser causado pelo baixo teor de matéria orgânica no solo, que influenciam diretamente na agregação do mesmo (CASTRO FILHO e LOGAN, 1991). Isto pode estar ocorrendo, devido ao intenso pisoteio da trilha, o que provoca a quebra da estrutura do agregado, principalmente nos primeiros centímetros do solo (Gráfico 1).

O ponto 3 apresentou agregados de diâmetro maior nas duas profundidades: 2,53 mm e 2,50 mm (0-10 cm e 10-20 cm, respectivamente), evidenciando, portanto, que nesse ponto o solo está sofrendo menos impacto com o pisoteio.

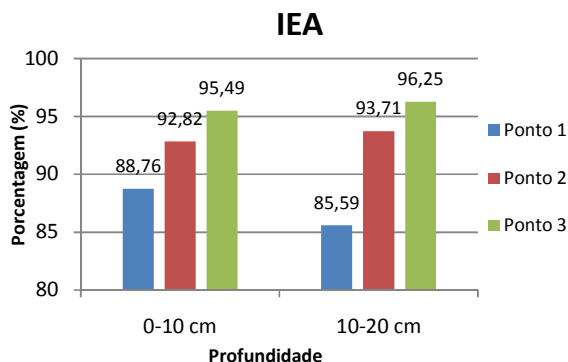
**Gráfico 2.** Índice de Estabilidade de Agregados (IEA), medido em porcentagem, dos pontos coletados nas duas profundidades na trilha Laranjeiras- Praia do Sono.

Como era esperado, o IEA apresentou a mesma tendência que o DMP, o ponto 1 apresentou os menores valores (88,76% e

85,59%) e o ponto 3 apresentou os maiores valores (95,49% e 96,25%). O gráfico 2 apresenta os resultados obtidos.

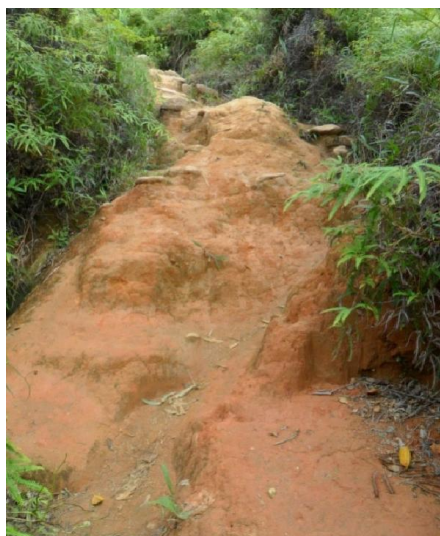
**Figura 6.** Primeiro ponto de coleta na Trilha Praia do Sono – Praia de Antigos, onde observa-se solo bastante compactado e vegetação arbustiva. Foto: RANGEL, 2012.

O primeiro ponto de coleta (7419131N, 538029E) está localizado em uma área de declividade elevada e é possível observar a presença de degraus, de raízes expostas que evidenciam intenso processo erosivo. Neste local, o limite da área pisoteada da trilha possui aproximadamente 1,32 metros de largura.

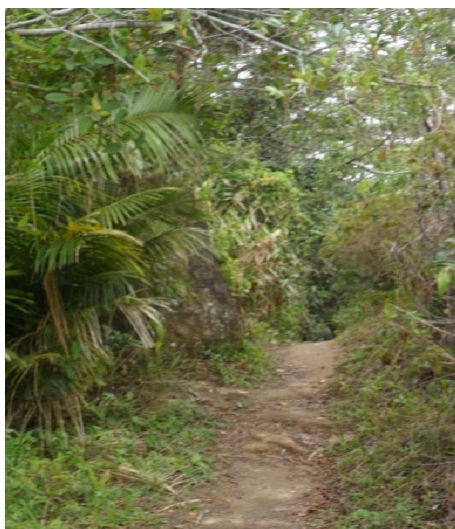
**Figura 7.** Segundo ponto de coleta na Trilha Praia do Sono – Praia de Antigos, onde verifica-se vegetação mais densa e a presença de blocos rochosos. Foto: RANGEL, 2012.

Já o segundo ponto de coleta está localizado em uma área com vegetação de floresta (7418991N, 538257E), e apesar da presença de raízes expostas e de alguns blocos rochosos, o solo não está tão compactado. Além disso, com a presença de serapilheira no leito da trilha a incorporação de matéria orgânica é maior, e o impacto da gota de chuva diretamente no solo é menor. O limite da área pisoteada é de aproximadamente 0,6 metros.

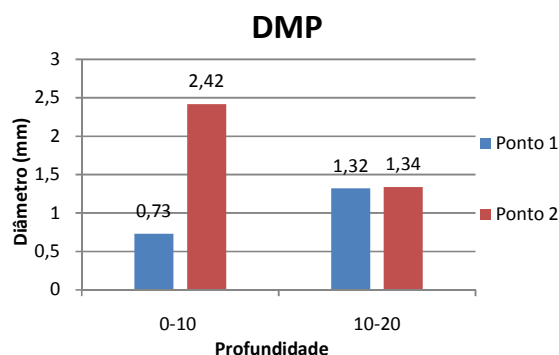
**Gráfico 3.** Diâmetro Médio Ponderado (DMP), medido em milímetros, dos pontos coletados nas duas profundidades amostradas na trilha Praia do Sono- Praia de Antigos.

O ponto 1 apresentou DMP muito baixa, principalmente na profundidade de 0-10 cm. Este valor é baixo e reitera o que foi afirmado por Castro Filho et. al. (1998), que quanto menor for o agregado, menor será o DMP e os espaços porosos entre agregados, diminuindo, portanto a infiltração e aumentando a erosão.

Conforme dito anteriormente, os baixos valores do DMP podem estar relacionados com o intenso pisoteio da trilha e falta de estruturas de conservação e ações de manejo.

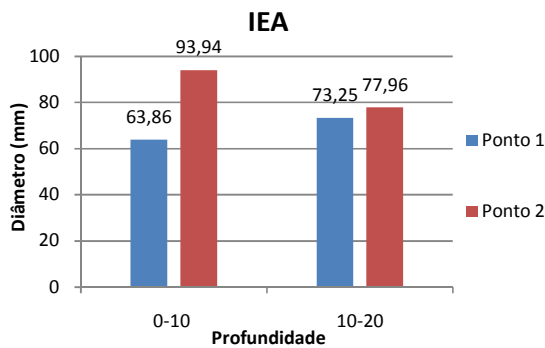
**Gráfico 4.** Índice de Estabilidade de Agregados (IEA), medido em porcentagem, dos pontos coletados nas duas profundidades amostradas na trilha Praia do Sono – Praia de Antigos.

Verificou-se que o IEA apresentou a mesma tendência que o DMP. O ponto 1 apresentou os menores valores (63,86% e 73,25%) e o ponto 2 apresentou os maiores valores (93,94% e 77,96%). O gráfico 4 apresenta os resultados obtidos.
